重金属汚染農用地の改良試験 - 改良施工と稲作管理

The Experimental Improvement of the Polluted Paddy Field by a Heavy Metal
- Process and Production Managements of Rice -

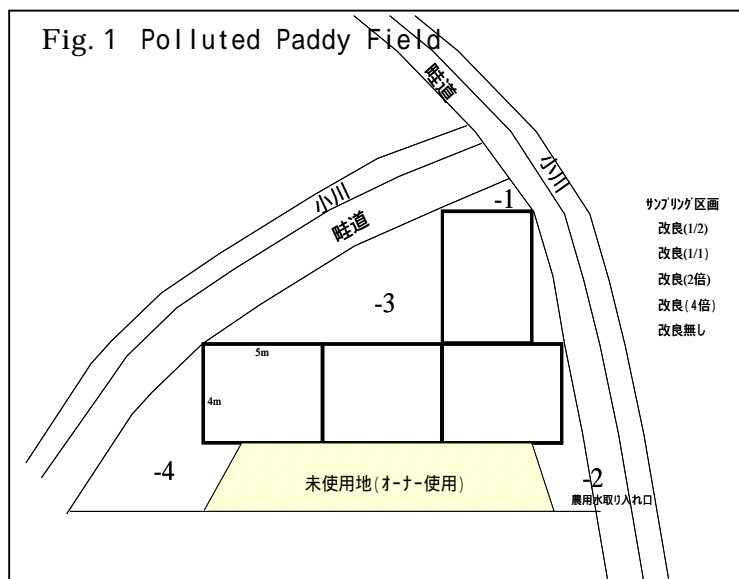
白馬村から提供された水田(約160m²)の状況を図1に示す。本水田周辺の土壌からは、平成13年度におこなった分析結果として環境基準を超える0.9mg/Lの溶出量が確認されている(聞き取り)。また、前年収穫米のカドミウム含有量は、0.16~0.24mg/kgであった。

トリータビリティ試験の結果、混合率(重量比)としては、ゼオライト4%、苦土消石灰1%、風化火山灰10%が最適であることが判明したのでこれを標準混合率とし、試験圃場を図1に示すように5区画に分割(写真1)して耕作土の改良をおこなった。混合配合は以下の通りとした。

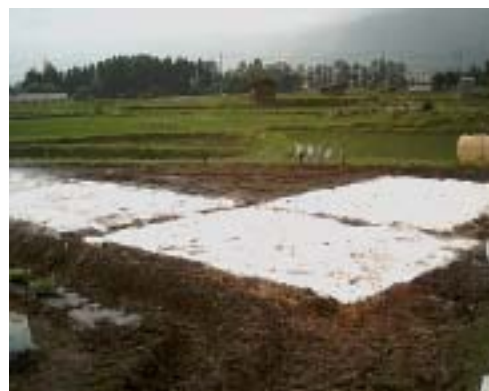
Photo 1 Lay the Natural Resource

- 改良試験区画 -----シーリングソイル改良・標準×0.5倍混合
- 改良試験区画 -----シーリングソイル改良・標準×1倍混合
- 改良試験区画 -----シーリングソイル改良標準×2倍混合
- 改良試験区画 -----シーリングソイル改良標準×4倍混合
- 改良試験区画 -----未改良区画

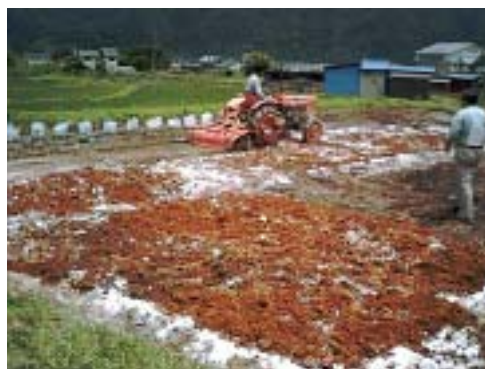
Photo2 Mixing the Natural Resource

シーリングソイル工法の施工には工事規模や現場状況によって適切な機材や方法が選択可能である。今回の試験工事では、今後一般農家が自前で施工できる可能性を探るため、通常の農家で所有しているトラクターで使用材料を攪拌することを試みた。また小面積の中で5パターン(1区画20㎡)の試験をおこなうため、他の試験区画の配合に影響を与えないよう注意した(写真2)。

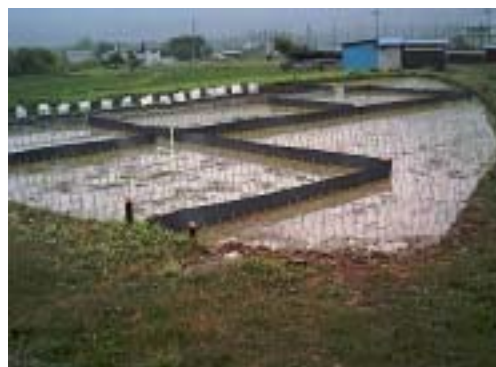
Photo3 after the Treatment

攪拌後、直ちに注水し同一トラクターで荒搔き・代搔きをおこない区画が明確に判別できるよう、畦シート(プラスチック製波トタン)で仕切り分けをおこなった。仕切版の配置は全ての区画に均等に水が行き渡るよう工夫し開放部を設けた(写真3)。

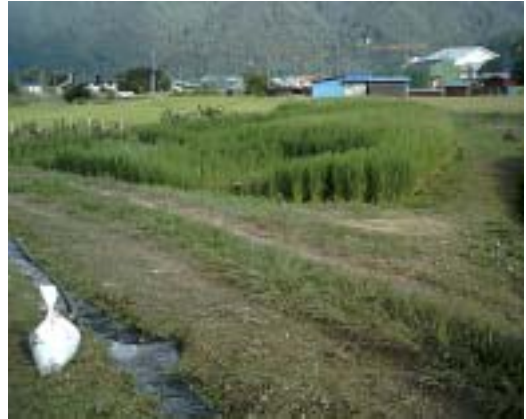
Photo4 Growth of the Rice Plant

試験期間中の生育状況は、未改良区域に比較して、「標準×4倍混合」および「標準×2倍混合」区画ではかなりの生育の遅れが見られた。一方、「標準」および「標準×0.5倍混合」ではやや成長阻害が見られたものの、収穫時にはほぼ同程度がやや悪い程度の成育となった(写真4)。

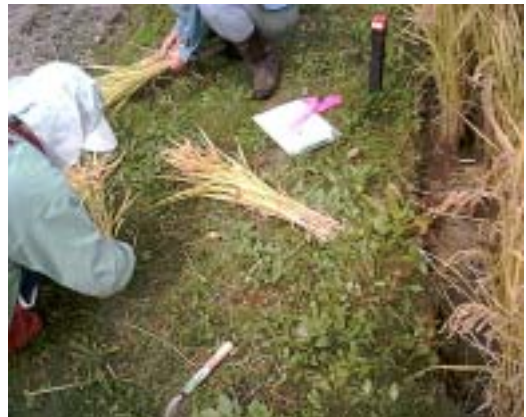
Photo5 Rice Reaping

植え付けから129日後、各区画でランダムに20株を刈り取り、穂数を計測し、更に60株を分析用のサンプルとし採取した(写真5)。刈り取りにあたっては、区画毎の籾が混入しないよう注意した。刈り取ったサンプル用の稲は、そのままの状態ですべて自然乾燥させ、他の籾もその状態で自然乾燥させた。籾水分量が15.0%に達したところで精米をおこなった。
